SECRETARÍA DE PLANIFICACIÓN TÉCNICA, SERVICIO Y MANTENIMIENTO
UNIDAD DE PLANIFICACIÓN

Obra de mejoramiento de infraestructura universitaria de la
UBICACIÓN: SEDE Villa del Rosario, UNVM.

ESC: S/E
PLANO N°: 14

PLANO RUBRO 9 CARPINTERIA, HERRERIA, VENT. DE LOCALES Y

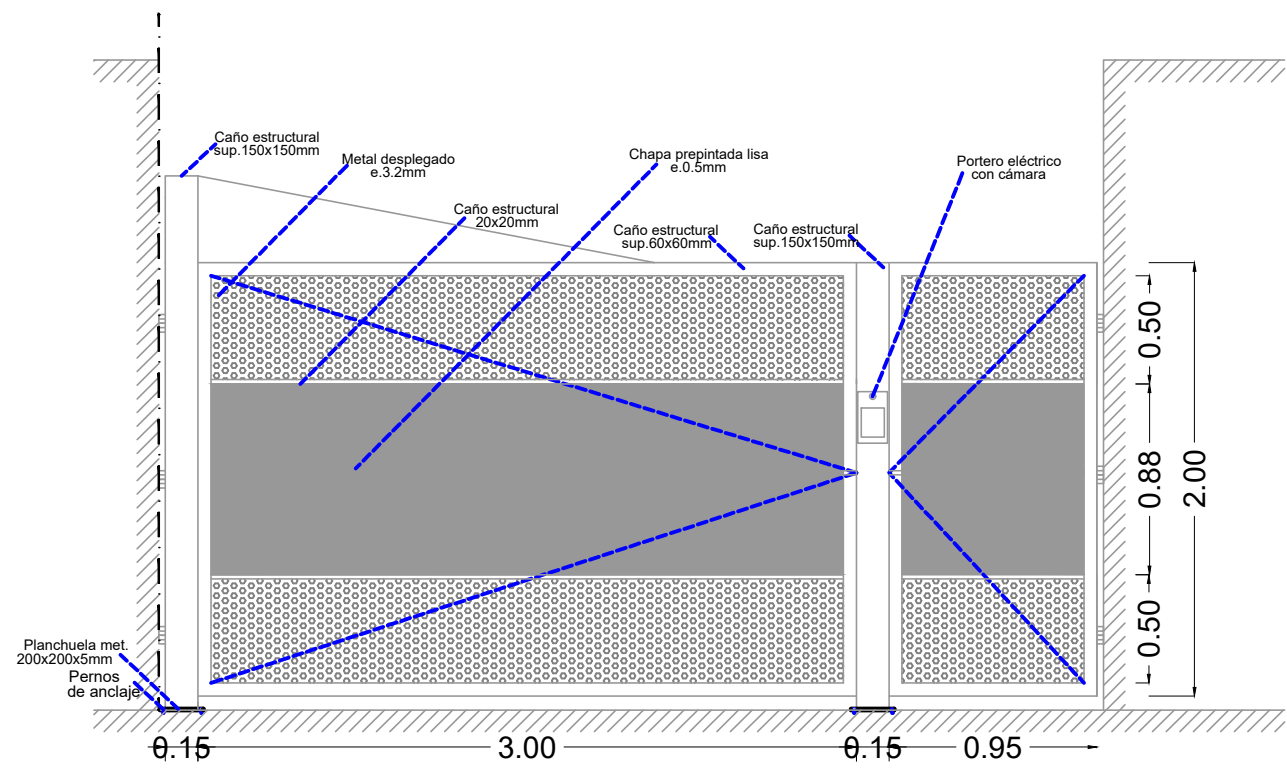
PORTÓN ENTRADA VEHICULAR PUERTA ENTRADA PEATONAL

NOMENCLATURA	P3	CANTIDAD	1 (UNO)
UBICACION	Ingreso Hospital Escuela por calle Sarmiento		
DESCRIPCION	De abrir pivotante		
HOJA	Metal desplegado + chapa lisa pre pintada		
MARCO	Metálico caños 150x150mm		
VIDRIO			
HERRAJES	Cerradura Tipo TRABEX - Pomelas electrozincadas de 3 Tornillos.		
OBSERVACIONES	Portero eléctrico con cámara
